PERIZIA DI STIMA

PER LA DETERMINAZIONE DEL VALORE DI MERCATO DEGLI IMMOBILI
SITI NEL COMUNE DI VILLANOVA MONTELEONE (SS)
DI PROPRIETA' DELLA STRUTTURA IPAB
ISTITUTO PUBBLICO DI ASSISTENZA E BENEFICENZA
"ASILO INFANTILE VERGINE INTERRIOS"
VILLANOVA MONTELEONE (SS)
ERETTO ENTE MORALE CON R.D. 6-XI-1930

- **PERIZIA DI STIMA 1 – Fabbricato Scuola Materna e Terreni località “Lavagna”**
- **PERIZIA DI STIMA 2 - Fabbricato Via Siccardi n° 49**
- **PERIZIA DI STIMA 3 – Terreno in località “Su Renosu” (Monte Minerva)**

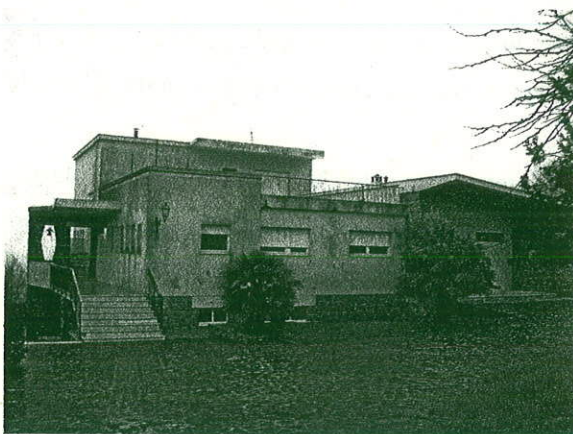
Foto 1. Vista dell'immobile dall'ingresso principale di Via Lavagna

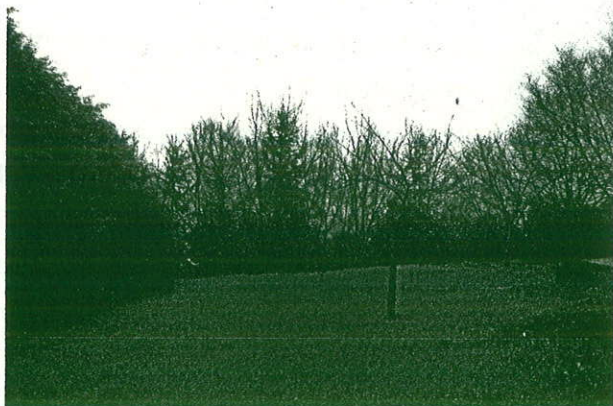
L'area verde di cui fa parte l'intera proprietà, di circa mq. 8.800,00 si presenta curata, con piantumazione di alberi di vario genere, in particolare si sono potuti rilevare olmi, cipressi, pini, oleandri, e varie specie di alberi ornamentali, che nella parte a valle fungono anche da frangivento.

Foto 2. Vista dell'area verde circostante il fabbricato

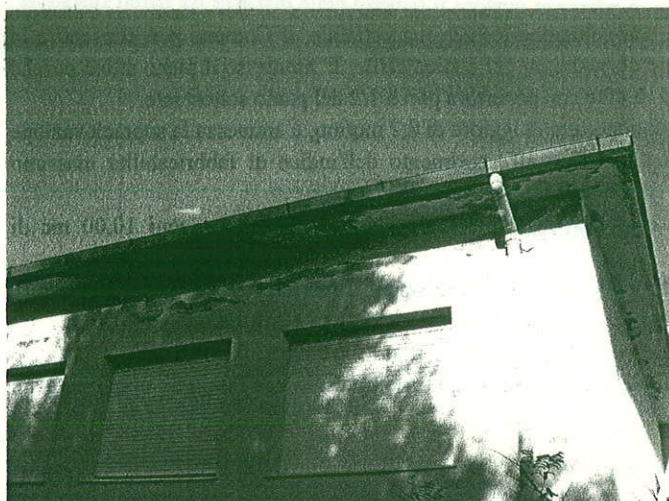
In alcuni punti delle facciata e dei marcapiani sono evidenti porzioni di distacco di superfici e erosione di tinteggiatura.

Si sono potuti rilevare anche fenomeni di erosione nelle grondaie e nel cornicione, dovuti sempre alle infiltrazioni insistenti sulla copertura.

Foto 4. Fenomeni di degrado e erosione cornicione

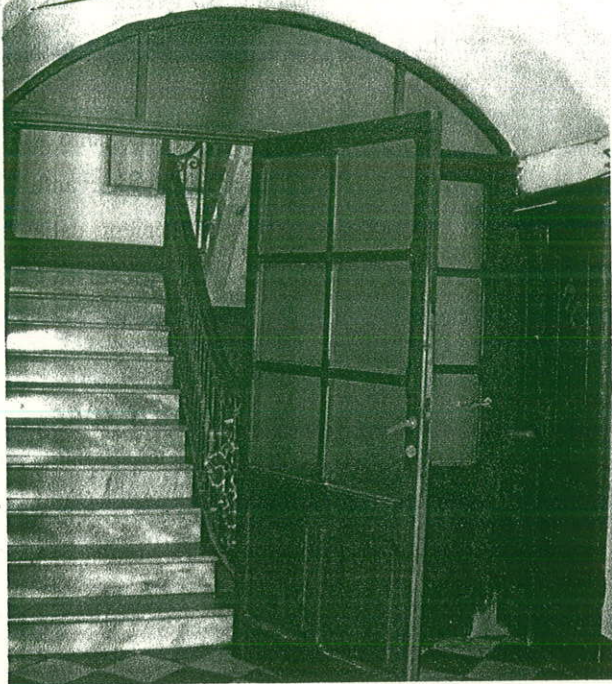
Foto 6. Atrio d'ingresso con volta a botte

Attraverso l'ingresso principale di Via Siccardi, si accede ad un atrio con volta a botte, il quale invita l'accesso alla scala padronale per raggiungere i piani superiori, mentre ai lati dell'ingresso si trovano due locali, attualmente inutilizzati, ma che in passato ospitavano uffici.

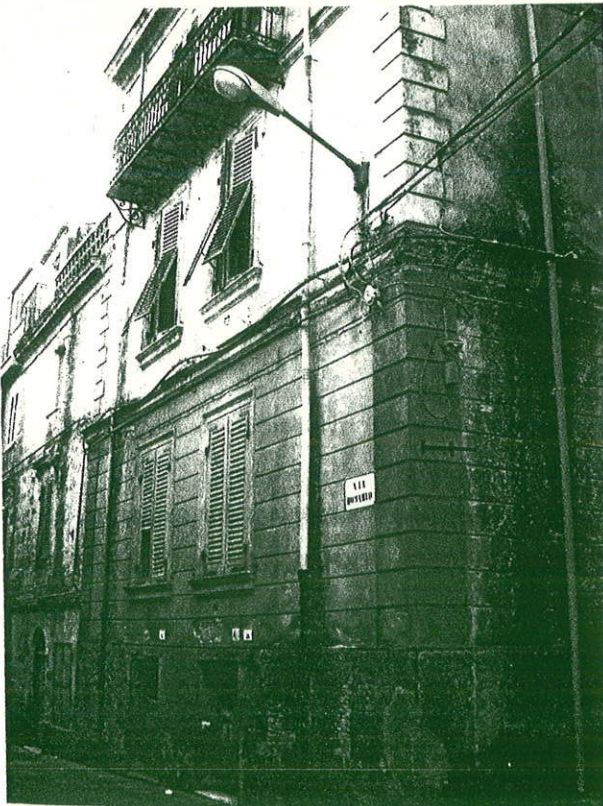
Al piano seminterrato si trovano le cantine, con ingresso da Via Rosario, mentre al piano primo e al piano secondo sono situati i locali di abitazione.

Foto 7. Prospetto Via Rosario

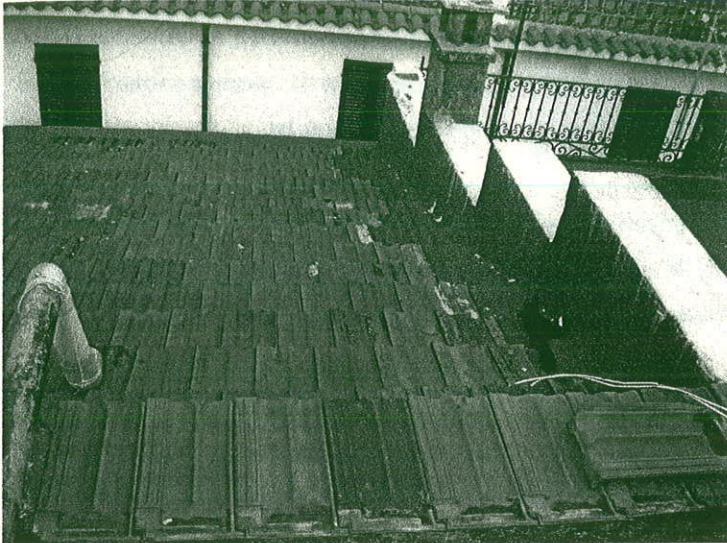
Foto 6. Particolare copertura e terrazzo

Le due coperture a terrazzo, di cui una è delimitata da balaustra in ferro lavorato, mentre l'altra è dotata di parapetto in mattoni, sono provviste di impermeabilizzazione, realizzata con prodotto liquido il quale forma una membrana protettiva, per far fronte alle infiltrazioni di acqua, e limitare pertanto i danni già presenti all'interno dei solai.

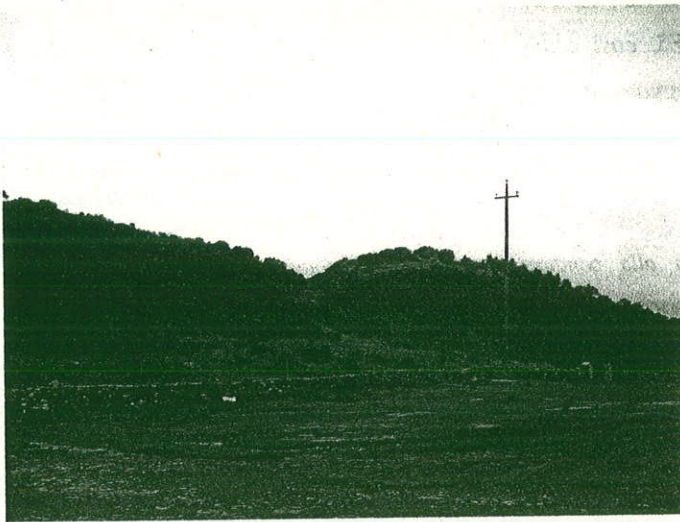
Foto 8. Vista terreno dal tratto rettilineo della strada vicinale "Minerva"

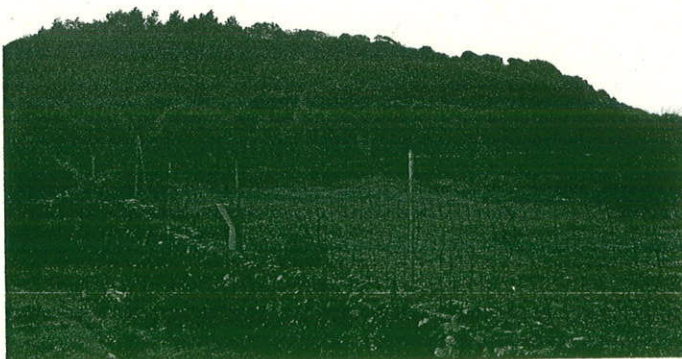
Foto 9. Vista dell'altro versante del terreno

Pertanto la conformazione dell'appezzamento è piuttosto scoscesa, ma di forma pressoché regolare, delimitata da muri a secco e recinzione metallica, con due cancelli d'ingresso.
